ZNALECKÝ POSUDEK

č. 236/22

Předmět posudku: Pajasan žlázatý na parcele k.n. 2292/1 v k.ú. Holešovice, 730 122, obci: Praha.

Účel posudku: Komplexní dendrologické posouzení stavu stromu v podmínkách lokality, zvláště jeho zdravotního stavu, provozní bezpečnosti a perspektivy. Doporučení pro pěstební zajištění.

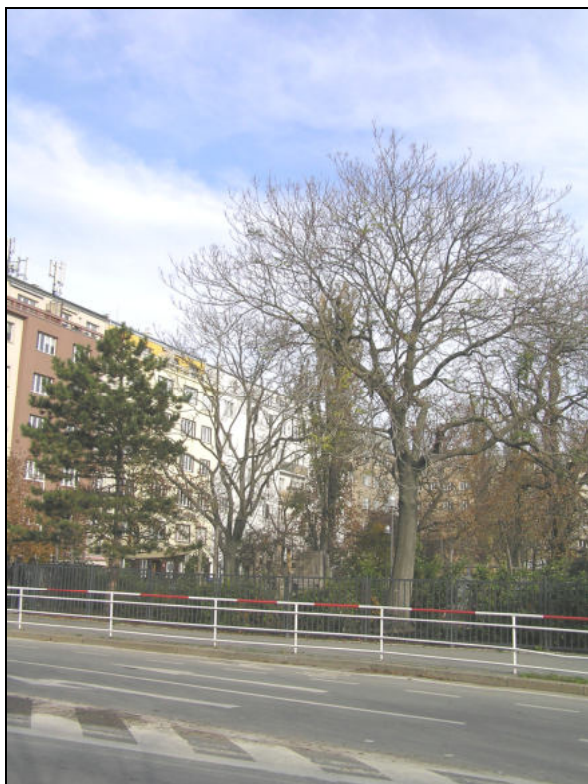
Obr.1: Solitérní postavení, vizuální a prostorová funkce jedince v pohledově exponované části Ortenova náměstí.

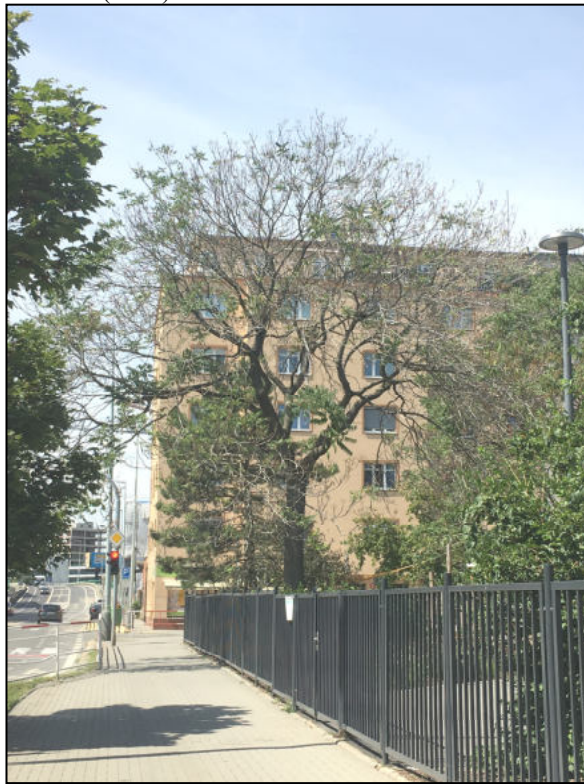
Fyziologická vitalita stromu (jeho životaschopnost), demonstrována v posledním roce především přírůstem periferního větvení a densitou olistění je slabá až velmi slabá. Dle doložené fotodokumentace zadavatele (obr. 2 v příloze č.2) z letního období roku 2022 i terénního zjištění znalce (B.3) nevykazuje 85% koncového větvení koruny žádné životní projevy.

Celkový zdravotní stav stromu je kritický. Předmětná dřevina se nachází ve fázi pokročilého odumírání.

Koruna stromu je primární a dosud pravidelně zavětvená, a to až do koncového periferního větvení. Poškozena je však velmi těžce. Většina biomasy koruny je odumřelá. Přítomné jsou nahodilé shluky drobných živých větví nebo nahodilé preventivní živé výhony vyrůstající ze spících pupenů. Jedinec byl pravděpodobně v důsledku stresového nebo mrazového oslabení infikován patogenní houbou přeslenatkou (*Verticillium nonalfalfae*). Ta může infikovat zdravé i poškozené kořeny a následně přechází do cévních vodivých svazků a způsobuje chřadnutí a odumírání celého stromu. Letální forma choroby postupuje velmi rychle a projevuje se již od počátku vegetace. Při mírnější formě poškození listy zejména v letním období předčasně žloutnou, zasychají či vadnou – dochází k řidnutí korun.

Obr.2: Slabá až velmi slabá vitalita stromu – ztráta olistění i životních projevů na min. 85 % periferního větvení (B.11).

Na základě provedeného detailního dendrologického posouzení stavu stromu a jeho funkcí (viz. část D.1) znalec doporučuje brzké skácení dřeviny.

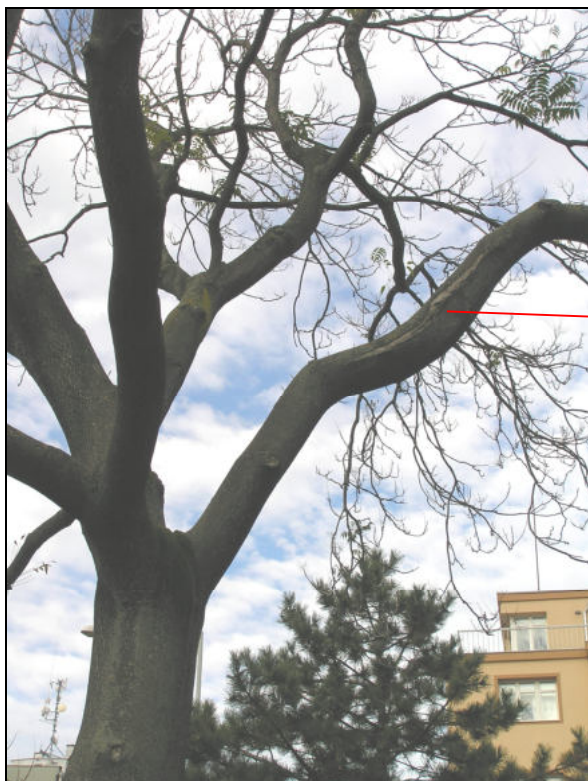
V koruně hodnoceného jedince se dále nachází několik starších nezhojených řezných ran vesměs o velikosti do průměru 5-8 cm v řezné ploše. Ve výšce 5,5 m nad zemí je pak přítomna také jedna větší řezná rána o průměru cca 15 cm po větvi redukované v minulosti směrem k přilehlé komunikaci. Biomechanicky závažné poškození je pak situováno na silné boční větvi směřující do prostoru dětského hřiště. Přítomné je zde staré poranění o délce 75 cm doprovázené hnílobou a trhlinami.

Aktuální stabilita jedince je zhoršená. Vzhledem k vlastnostem daného druhu dřeviny lze očekávat další poměrně rychlé zhoršování kvality dřeva, zejména jeho křehnutí a destrukci patogeny. Boční u své báze poškozená korunová osa směřující ke hřišti je náchylná ke zlomu.

Obr.3: Hlavní rozvětvení stromu a biomechanicky narušená boční větev směřující ke hřišti.

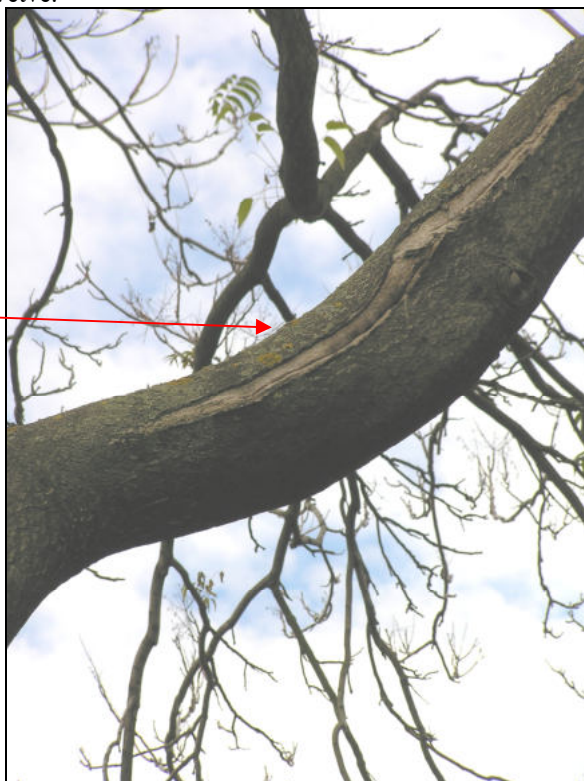
Obr.4: Detail poškození k obr. 3. Přítomnost trhlin a vnitřní hniloby dřeva nosné větve. Náchylnost ke zlomu větve.

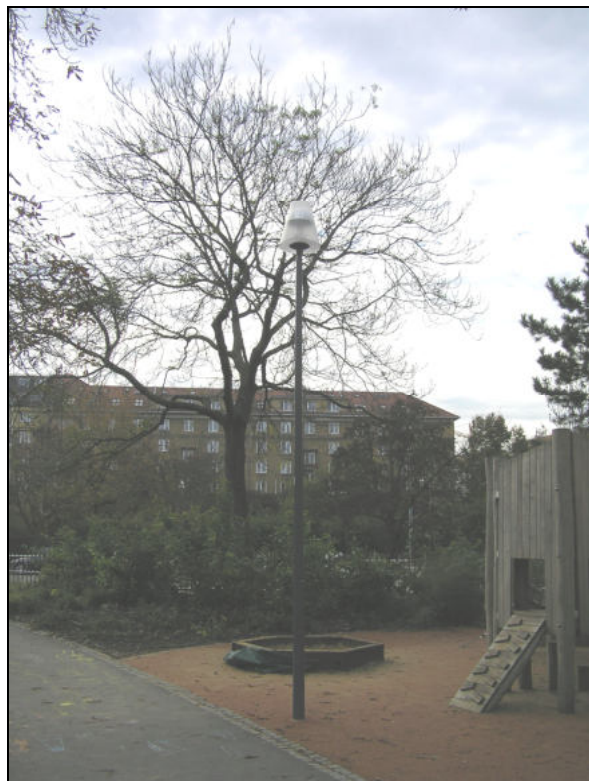
V potenciální dopadové zóně dřeviny se nachází četné potenciální cíle pádu, především herní prvky pro děti a navazující pěší komunikace dětského hřiště. Na sousední parcele pak prochází v sousedství dřeviny intenzivně využívaná městská komunikace i navazující chodník. V potenciálním ohroženém prostoru tedy dochází ke zvýšenému pohybu a shromažďování osob i dopravy.

Parametr provozní bezpečnosti stromu je vzhledem k cílům pádu (pohybu osob a dopravy v potenciální dopadové zóně) hodnocen jako snížený až nízký. I tento parametr se ale bude rychle nepříznivě měnit.

Obr.5: Umístění jedince v dopadové vzdálenosti herních prvků pro děti. Nevýhovující pěstební a zdravotní stav stromu.

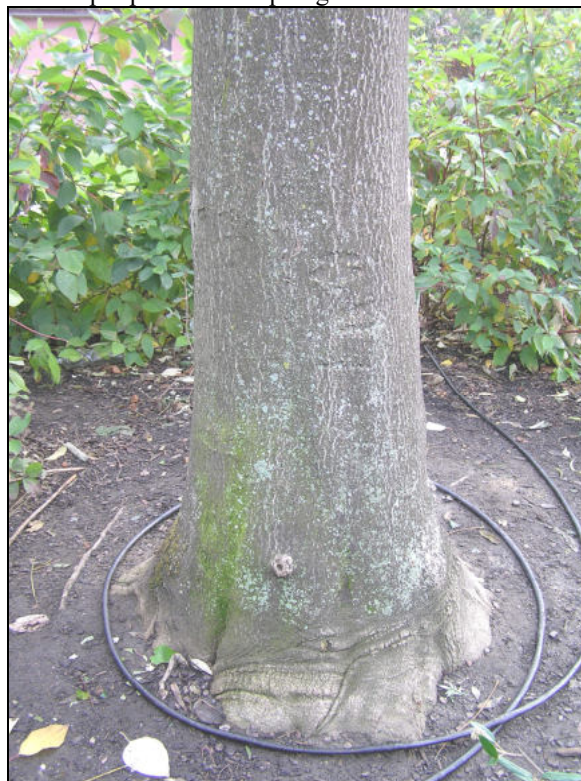
Kořenovou zónu stromu tvoří zhruba z 60% otevřené půdní povrchy aktuálně z velké části zamulčované a osázené v nedávné době výsadbami trvalek, a blíže ke kmenu také keři, dominantně svídou bílou (*Swida alba*). V souvislosti s těmito výsadbami byla v okolí kmene stromu i v navazující kořenové zóně instalována kapková závlaha. Zbývají plochy kořenové zóny jedince jsou zpevněné, dominantně nepropustnými živými povrchy. Nedávno obnovované pěší komunikace na dětském hřišti se nachází vesměs v okraji okapové zóny koruny stromu nebo až za ní. V dané oblasti lze předpokládat částečné narušení kořenového systému dřeviny spojené s obnovou těchto zpevněných ploch.

Biomechanické poškození kořenového systému stromu je aktuálně uvažováno jako středně těžké. Zohledněny jsou předpokládané historické vlivy spojené s antropogenními zásahy a výkopky v kořenové zóně stromu i jeho pravděpodobné dílčí narušení v důsledku rozvoje patogenních agens. Nicméně stabilizační funkce kořenů jsou dosud dostatečné. V souvislosti s rychlým rozvojem chřadnutí v nadzemní části jedince se však i stav kořenů bude rovněž poměrně rychle zhoršovat.

Obr.6: Báze kmene stromu je mechanicky nepoškozená. Instalovaná závlaha v okolí dřeviny mohla přispět k infekci patogenem.

Případnou dílčí pařezovou nebo kořenovou výmladnost vyvolanou skácením mateřské dřeviny doporučuji vzhledem k umístění na dětském hřišti řešit včasným mechanickým odstraněním výmladků v rámci běžné udržovací péče. Pařez stromu a jeho kořenové náběhy současně doporučuji návazně na skácení jedince vyfrézovat min. 10 cm pod úroveň okolního terénu.
